風力発電システムの雷被害に関する研究*

A Study of Improvement in a performance of Wind Power Generation Systems and Lightning Damage

出野 勝** 牛山 泉*** 関 和市****

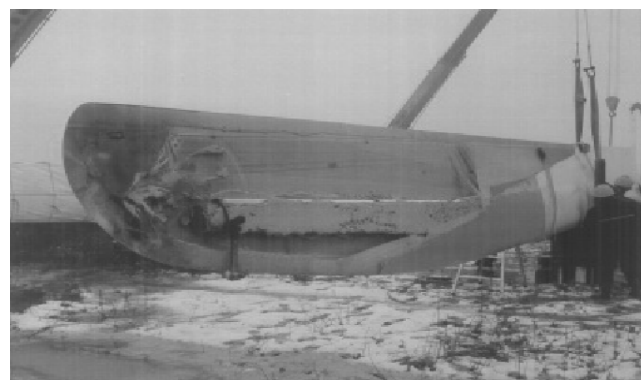
近年は海外メーカーの風車の大型化、国内風力事業規模の増大傾向もあって、風車の大型化が顕著となっている。最近の大型風車ではブレード先端部までの高さが100mを越えるものも多く見られ、風車設備の増加に伴い、落雷被害頻度も上がってきている。特に大型風車のブレード被害は修復コスト、交換に要する期間(輸送、据付け等)の長期化に伴い、風車停止時間の増加による風車設備の稼働率、設備利用率の低下をもたらしている。このことはブレード以外の電気・制御関係機器の落雷被害の多くが、修復にはタワー内や地上部での作業で可能となることに比べて、風車に与える影響がいかに大きいか明らかである。図1、2に落雷により破損したブレードを示す。

図1 落雷により破損したブレード

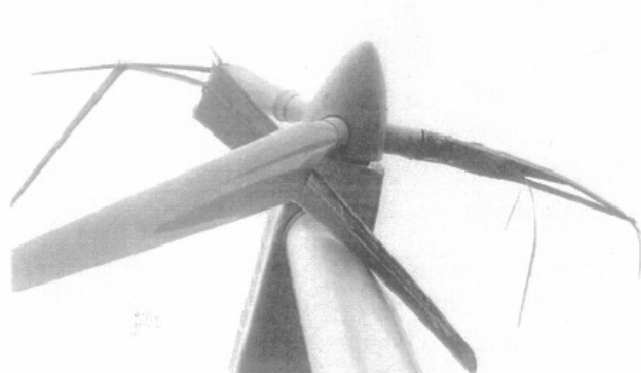
図2 落雷により破損したブレード

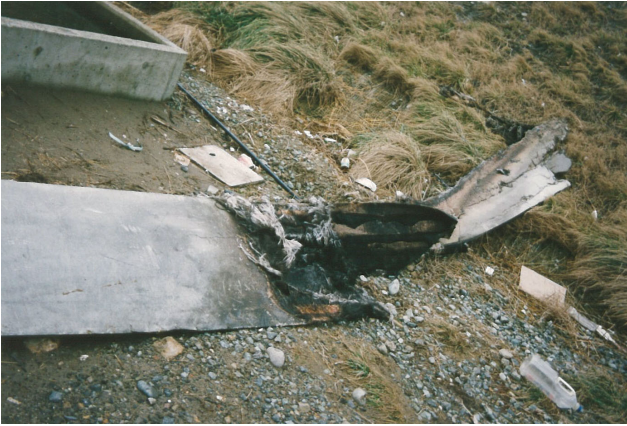
平成7年12月石川県松任市(図3、4)や平成14年1月青森県六ヶ所村で発生した風力発電設備の火災事故等落雷が原因となってブレードから風車設備の焼損に至るケースが見られる。先の複合材料の欠点にも結びつくものである。

図3 焼損したブレード部

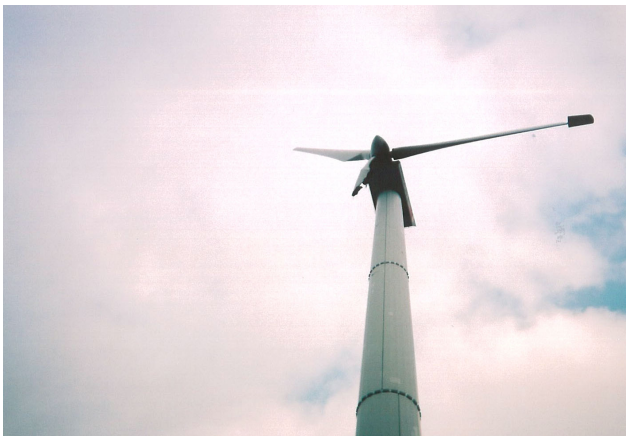
図4 焼損したブレード部
